PM Geoteknik

Ny detaljplan
Jädraås 1:105
Ockelbo kommun

Uppdragsnamn
Ny detaljplan
Jädraås 1:105
Ockelbo kommun

Datum **Senast rev.datum**
2022-10-27 2022-11-22

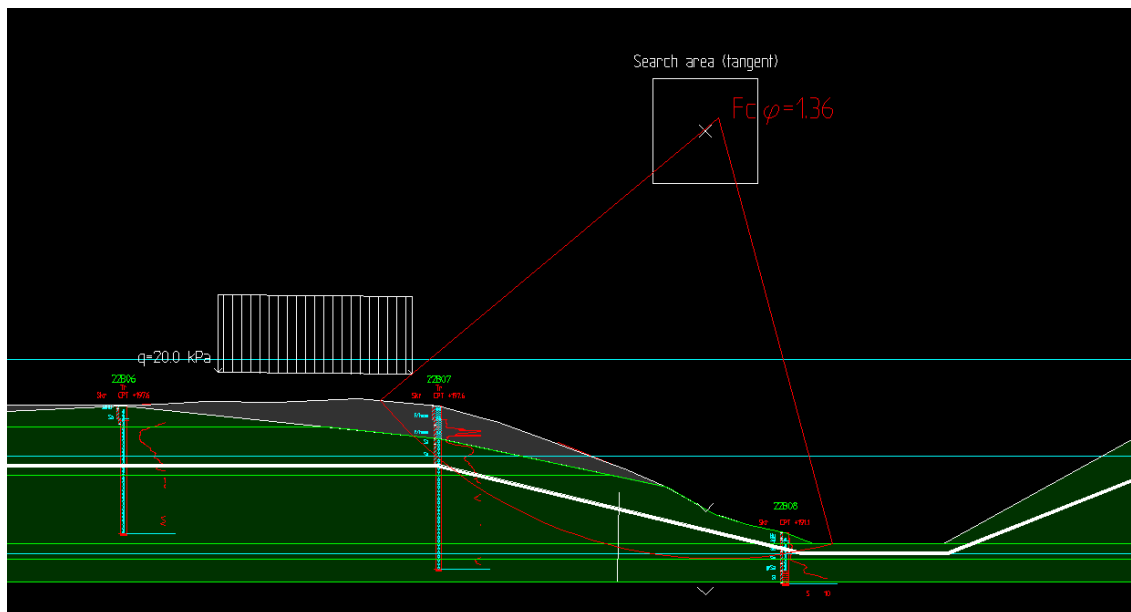
En stabilitetsberäkning har utförts för kontroll av rasrisken för ravinen. Som grund till beräkningsmodellen har inmätta marknivåer samt de geotekniska borrpunkterna använts. Marknivån varierar mellan ca +197,5 vid krönet på ravinen och ca +190,5 i botten. Detta på en ca 19 m lång sträcka. Grundvattennivån har satts ca 3 m under markytan ovan slänkrönet och ca 0,6 m under markytan i botten av ravinen. För beräkningarna har även en 10 m utbredd last antagits på 20 kPa. Lasten är placerad 1 m från slänkrön.

Säkerhetsfaktor ska vara 1,0 eller högre för att vara tillfyllest. Utförd beräkning resulterade i en säkerhetsfaktor på 1,36, se Figur 2.

Resultatet visar alltså att det inte förekommer någon risk för ras i beräknad sektion.

Figur 2 Beräkning på ravinens stabilitet. Säkerhetsfaktor = 1,36. 10 m bred last på 20 kPa 1 m från krönet.

I befintligt skick bedöms inte ravinen utgöra en rasrisk. Vid en eventuell nybyggnation inom ca 10 m från släntkrön föreslås att en separat stabilitetsutredning utförs där laster och höjdsättning beaktas.
